「さんきょう院－跡地・遺構」探査報告書

(2) 追記版

### 1. 久し振りの「さんきょう院」跡について

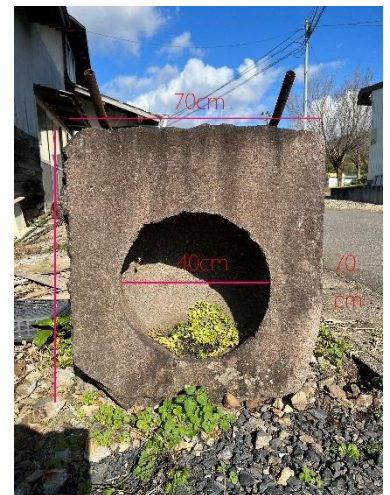
図-14

その 2；2021(R3)年 10 月 29 日(金)、その実家であったという神尾のお宅を訪問し、今の戸主庄司きみおさんに会って聞きました。「そのものなのか定かではないが、図-14 のような石「70cm 四方、えぐった半球部の直径は 38cm、高さ(厚み) 70cm 程」が以前は家の中にあって、米搗きに使っていた。先祖は石工をしていた」ということでありました。水受けにしては、整った半球で口が大き過ぎるが、米搗き(臼)用に細工して広げた可能性はあります。なお、「さんきょう院跡」現地にはこの程度の大きさが丸々取れる固い石が散在しています。

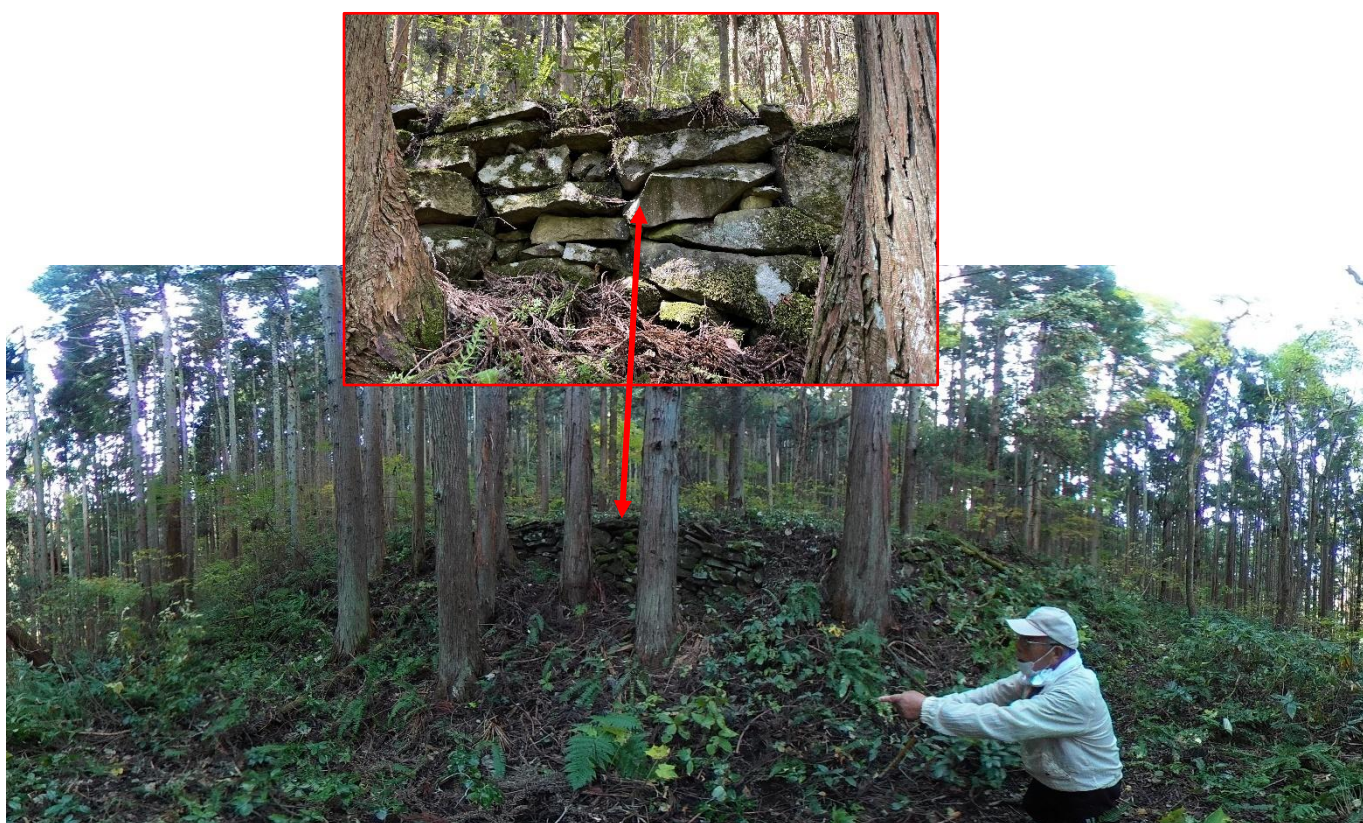
図-16

石沢さんの感想は、専門的な知識・技能を有した石工が積んだものであり、何らかの建造物設置のための平坦な場所に供する地盤固めの石積みであろう、年数的には相当古いだろう、ということでした。

その2；図-16 中央部の石積みに係ることです。板状の石を丁寧に積み上げたものと見られます。ここで着目すべきは杉の根本と板状石との食い込み関係です。石沢さんからは“この積み方は戦後の物ではない、年代は特定出来ないが、かなり古い”と話されました。現況は図-17bのように地面に接する最下部の板状石が、杉木根本の上に僅かに被さる状態となっています。これから、一目、杉が早く石は後からと見られがちです。したがって、ここの石積みは近年の新しいものと判断しがちです。しかし、物は小さいもの・細いもの――苗木からスタートする訳です、同図aのように石積みからは少し離れた位置に植林したとしても、成長に伴い幹部は太くなり、今の状態（同図b）になったと見るのが妥当であると思っています。ついては、前記経緯と合わせ総合的に鑑みて、石積みが早く、植林は後からであろうとの見解で一致です。

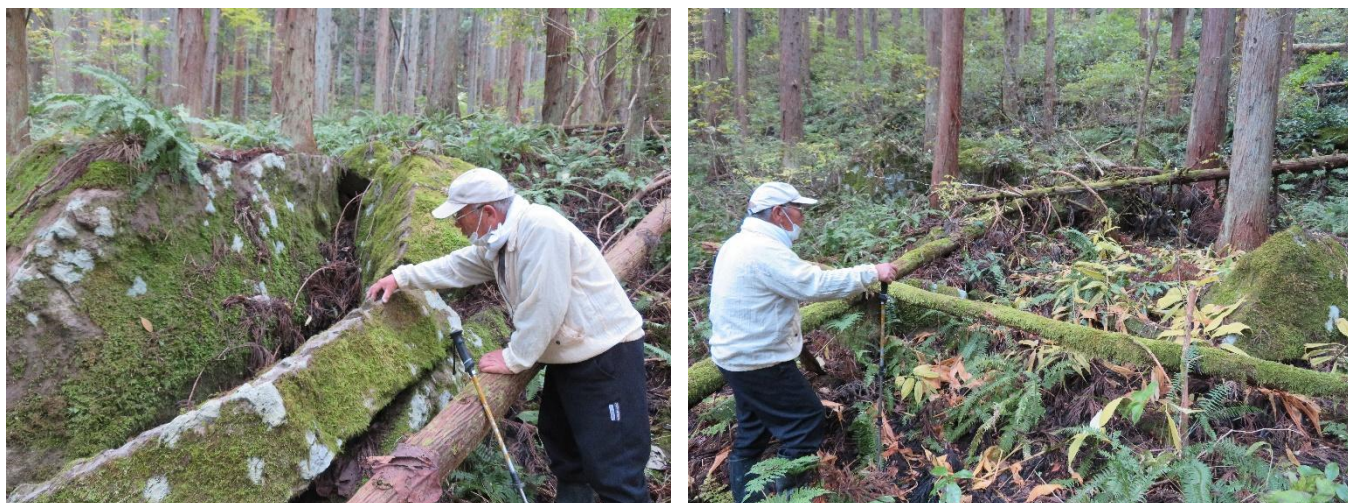
図-19

その4；図-19は、割石とミョウガの状況を観察する石沢さんです、ミョウガの存在に驚きの様子でした。

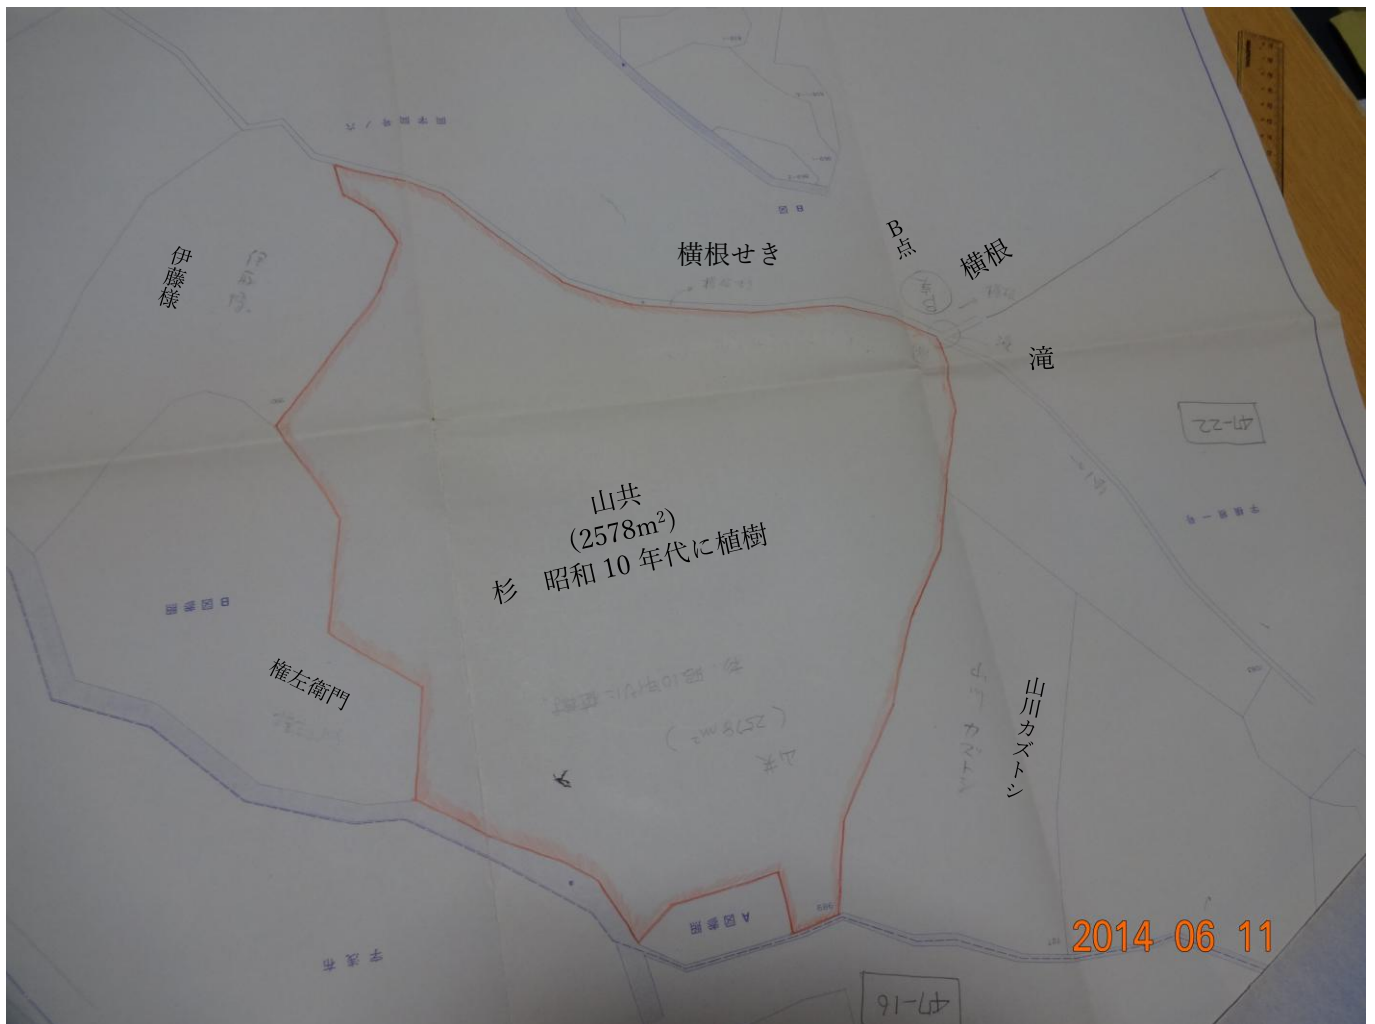
図-21

3）後記図－8に、2014(平成26)年6月11日（水）、当時の石行寺佐藤亮照住職から字切図面を見せて貰った時の記録である。薄く手書きの文字が書かれていることから活字を併記した。これは、あくまでも、石行寺の土地に焦点を当てたものであり、言うまでもなく「さんきょう院」存置エリアを直接表記するものではありません。なお、「伊藤様」と「権左衛門」は伊藤権左衛門家の土地を指すのでしょうか、また、横根堰との関係を見ると、「さんきょう院」跡地は、同図面上では石行寺土地の左手隣（伊藤権左衛門家土地）にあるように見えますが。
