骨太尾根筋一直線古道の本通りにおいて、特に危険と見做される区間は次の2箇所であった。その危険回避と安全向上対策の実施状況を記述する。なお、対策以前のこれまでのルートに従来ルートと称する。

### 1. 「大雪城」<sup>おおゆきじろ</sup>区間の旧道復元

## 2. 「元高清水」背後エリアの旧道復元

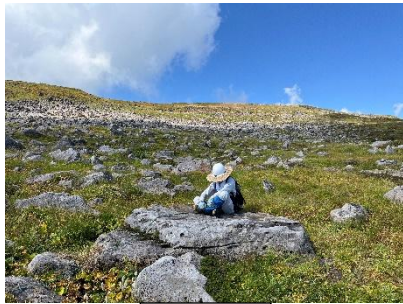
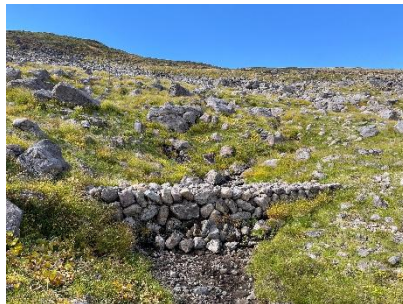
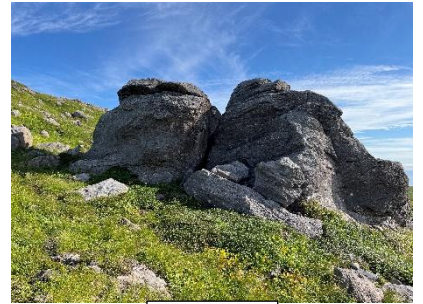
図－4 a

(c) この復元ルートには、図－4 a のとおり、結果して、平らな①座禅岩（南側からは二つの階段状の石を伝う）、標高約 1735m の高地に表れた②天空石橋<sup>しゃつきょう</sup>、支え合い・寄り添う③夫婦岩の名所に出会うことになった。現世の私達がまさに拝みたくなるような、ある種異様なものの出現であるが、そこに長年存在していたものの気付かれなかったものへの照射で浮かび上がった自然からの置き土産である。

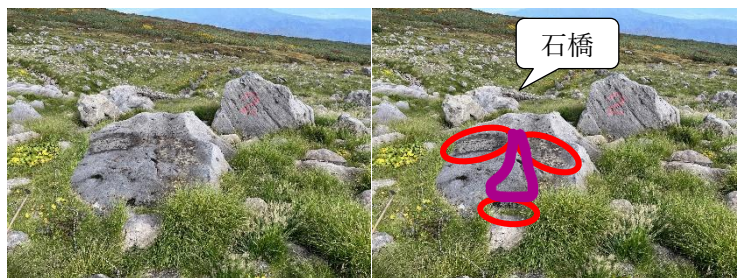
図－4 b

また、図－3 中④の位置に図－4 b のとおり  
の「天空石橋遥拝人面岩」にも出会った。

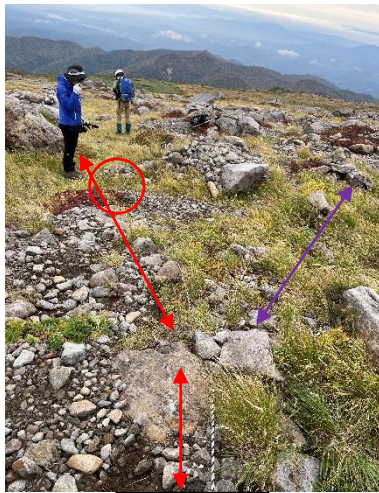
図－5 a

(e) 分岐点（合流点）における方向表示について。図－5 a は北分岐点（上方）の所である。復元ルート安全誘導ロープには図－5 b のとおり「高清水通り 本道寺」と書いたテープを、図－5 c 南分岐点（下方）の所には「高清水通り 月山」と書いたテープを、それぞれに2枚巻き付けた。

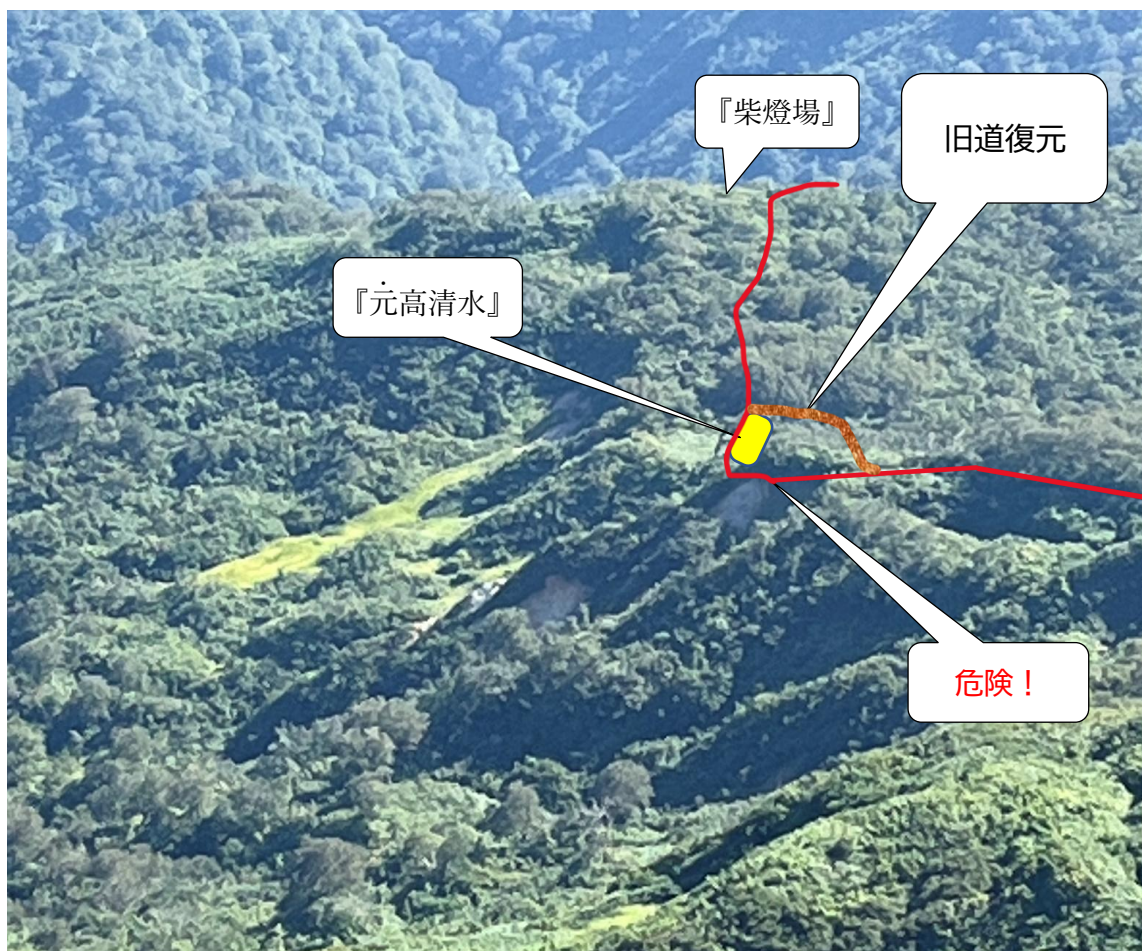
図－6 は本通り下り、北を背に南方向を撮った写真である。本通りは本道寺から月山まで骨太尾根筋一直線古道である中で、この「古来の高清水（今でいう元高清水）」地点は、尾根（横）幅として 35m 弱の一番狭い場所であり、その両側は崖の状態になっている。特に北東側従来ルートは沢側に 3 m ほどがくんと落ちて、崖を巻く（へつる）状況にあり、本通り中最も危険な状態にあった。当該危険区間改良のための方策として、まずは、足元道筋を L 字状に掘削すれば済むではないか、ロープを張れば良いではないかという検討を行った。

現地に行って見て分かることだが、斜度 30 度近い急斜面をへつるようになっており、それとても毎年雪で押され毎年の道普請を強いられる。また、両側に耐久的な太さの樹木はなく、ロープを張るには金杭などの打ち込みを要する。よって、効率的・効果的な方策ではなく思案中であり、来年道普請を計画中であった・・・。

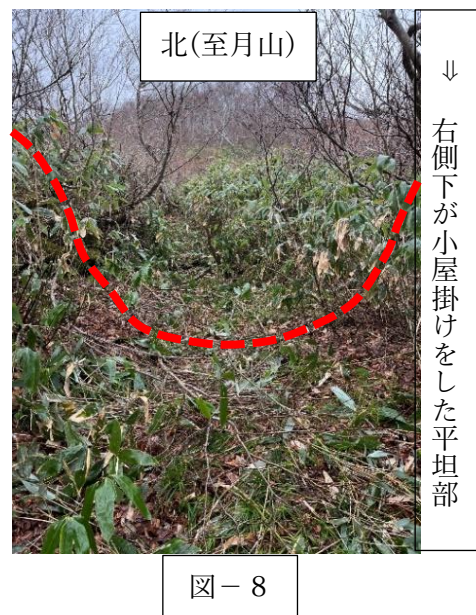
場所・ルートは図－7 のとおり、2022(R4)年 11 月 12 日(土)、前記問題識解決に向けた行動において大沼が初めて発見したものである。平坦部背後地に上がって密生した濃い根曲り竹の藪の中を覗いて見たら、何と尾根の中央部に人工的に手を入れた U 字状の明瞭な道型（幅 2m 弱）に気付いた。しっかり踏み固められた状態にあり旧道であろうと直観した。図－8 は確証を得るために試験的に根曲り竹を刈り払って見た後の状況である。

引き続き、同年 11 月 26 日(土)に宮林と共にさらなる同行調査を行い、旧道ルートの確証を共通認識とし、笹竹刈払いを延長した。

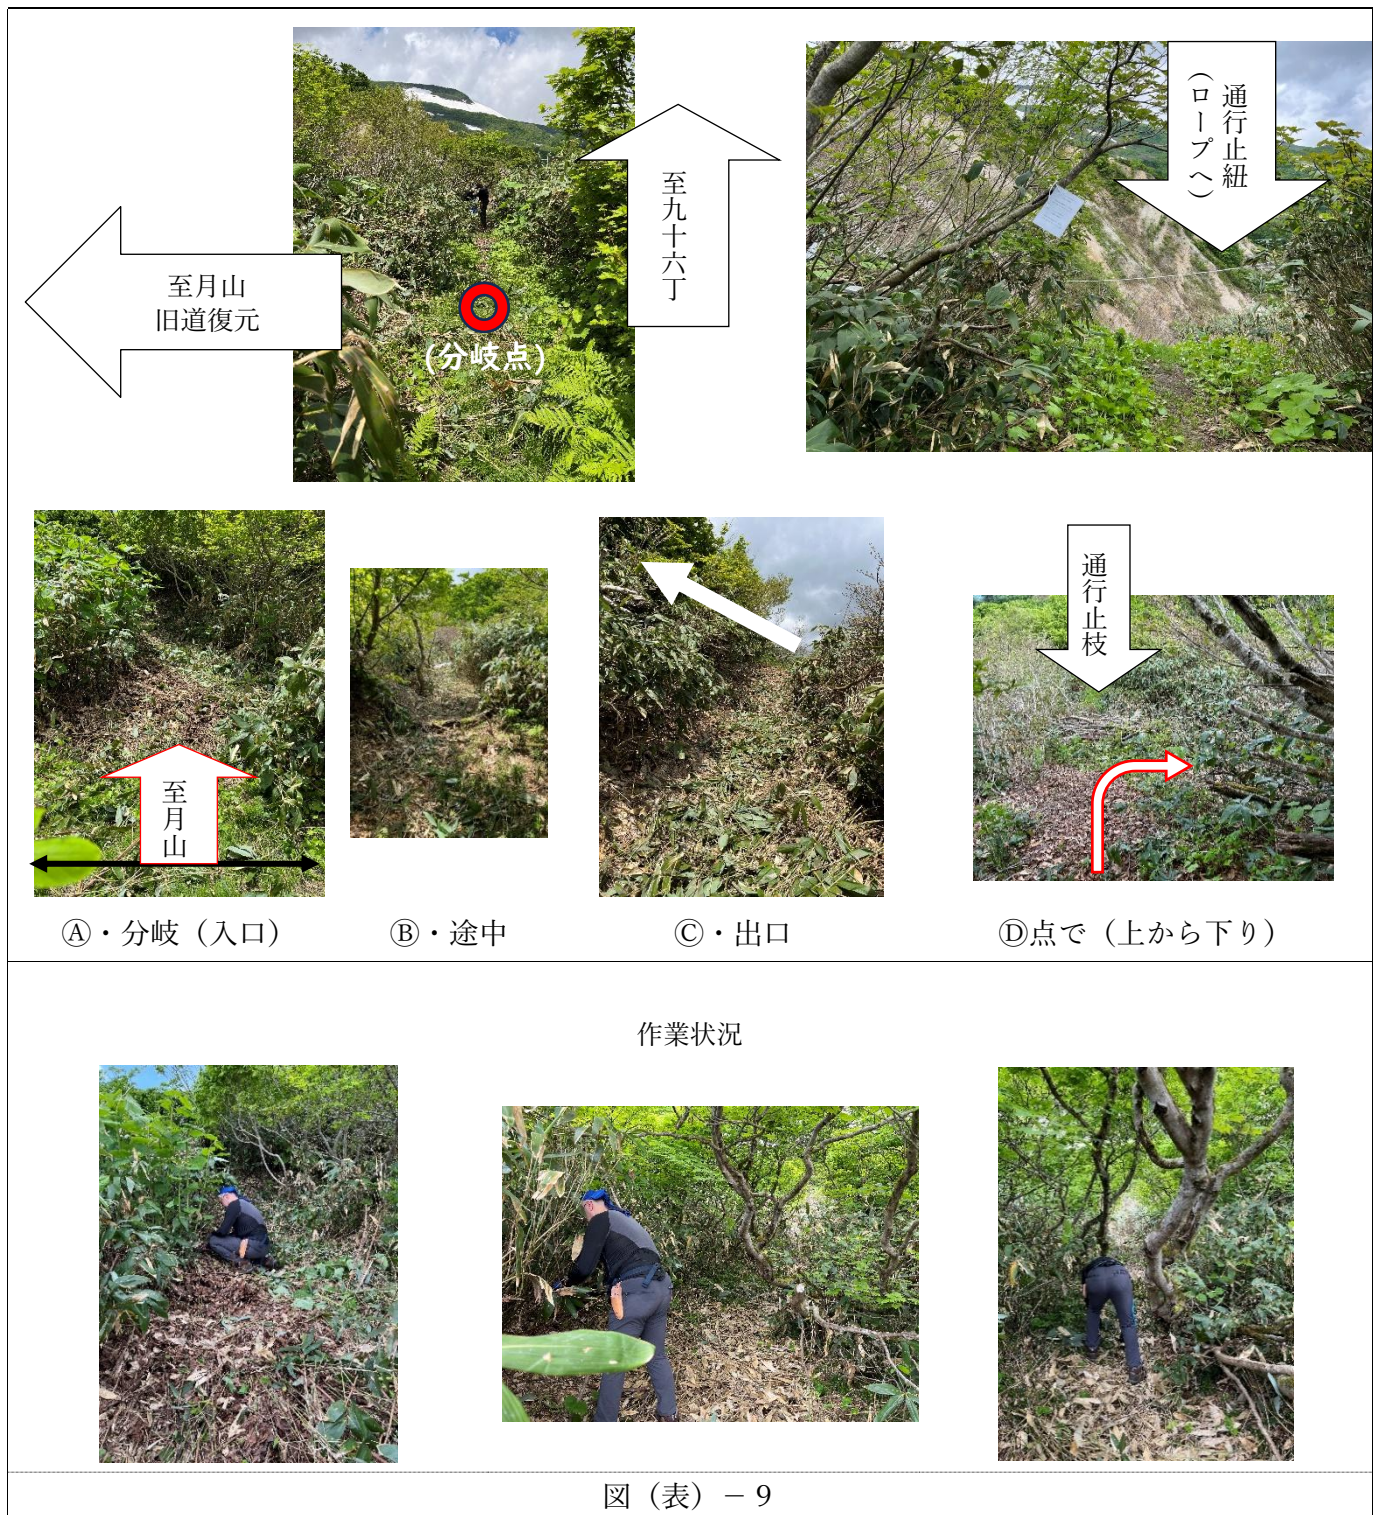
図（表）－ 9

2023 (R5)年 6 月 26 日 (月)、阿部<sup>剛</sup>と大沼は昨年復元したルートの再整備を図り、確実な登山道に仕上げた。なお、「九十六丁」(石) 前の従来ルートはさらに崩れたという状況で、足場(道型)は殆ど失われていた。状況写真は図(表)－9 のとおりで、この 60m 区間を完全開通させた。

笹竹の刈払いを行ったが、道の中央部には樹木は生えておらず、それは、すなわち、長年に亘って歩かれ踏み固められたということの証左である。
